中华人民共和国
深圳市龙岗区区级文物保护单位
记录档案

案卷题名 甘坑炮楼院记录档案
文物保护单位名称 甘坑炮楼院
立卷日期 2018 年 09 月 30 日

龙岗区区级文物保护单位记录档案

主卷·文字卷· 目录

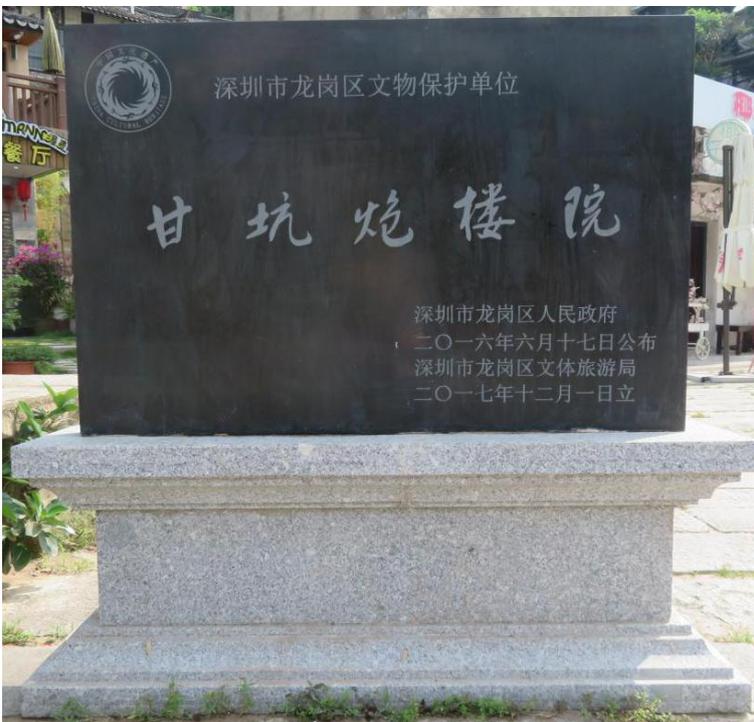
保护牌正面

标志牌：黑色大理石材质，规格 105*70*10cm，正面刻有“甘坑炮楼院”及其公布时间（2016 年 6 月 17 日）和立牌时间（2017 年 12 月 1 日）；背面刻有甘坑炮楼院基本信息，文物保护范围和建设控制范围等。

基座：灰色花岗岩材质。

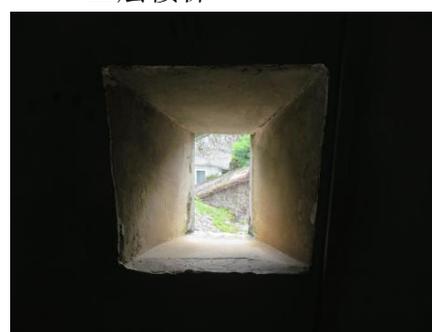
射击孔

甘坑炮楼四面开瞭望窗，利于观察敌人，顶层四面开有射击孔，射击孔内大外小，利于射击，观察和近距离防御。其建筑构件历经百年风雨的冲刷而屹立不倒，依然发挥着应有的作用。甘坑炮楼院展现了古建筑形制之巧妙、传统工艺及材料的牢固性、美观性，值得我们做更为深入的科学研究，具有重要的科学价值。

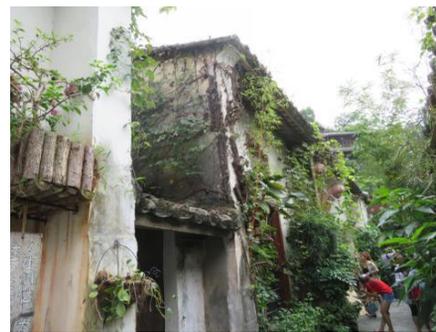
开间 3 (中间巷道加建) 正立面 1

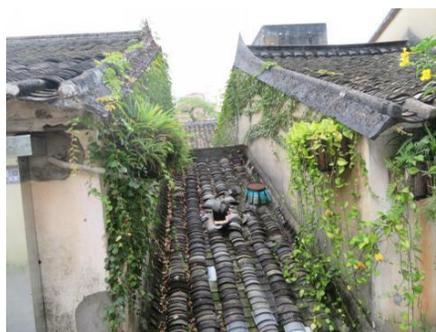
排屋 2 中间巷道加建屋面

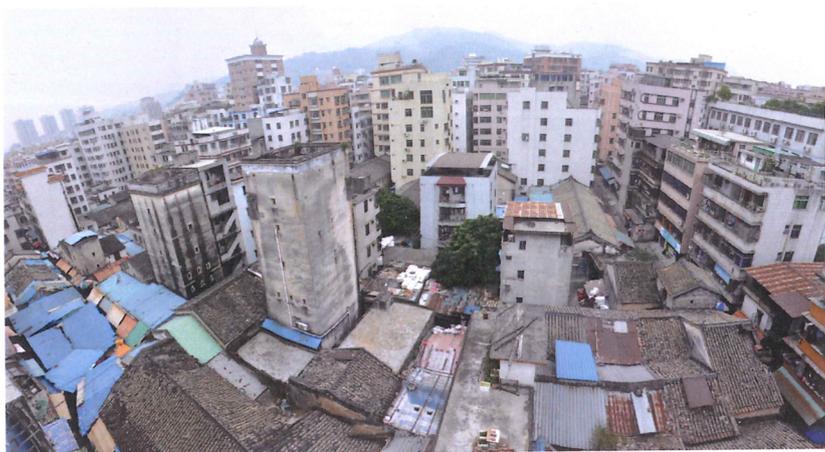
264、布吉老圩

布吉老圩位于广东省深圳市龙岗区布吉街道布吉墟社区老圩村，正面朝南偏西 10 度，占地面积 21600 平方米，中华民国建筑，由炮楼和排屋组成。炮楼六座，分别位于东北角和东南角为主。东北角的三座炮楼分别高五层和六层，五层炮楼为天台栏墙方桶式；六层炮楼为天台女墙方桶式，顶层东西对角设銃斗，四面开窗。东南角炮楼高三层，天台女墙方桶式带枪眼口。排屋由南至北依次排列，结构以三间两廊和硬山顶单间为主，均高两层，整体保存一般。
